# Картка безбар'єрності

**КАРТКА безбар'єрності об'єкта фізичного оточення за результатами проведення оцінки ступеня безбар'єрності будівель і споруд**

Миколаївський ліцей Миколаївської селищної ради Березівського району  
Одеської області

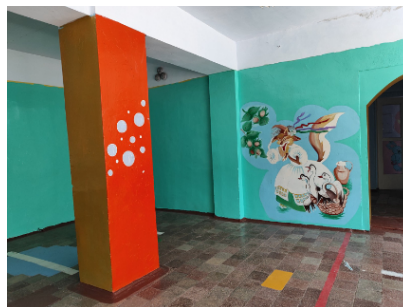
**10) наявний візуальний контраст порогів, колон, інших об'єктів і перешкод, що становлять небезпеку для осіб з порушенням зору, а за відсутності — на них нанесено контрастне маркування кольором\***

Ні

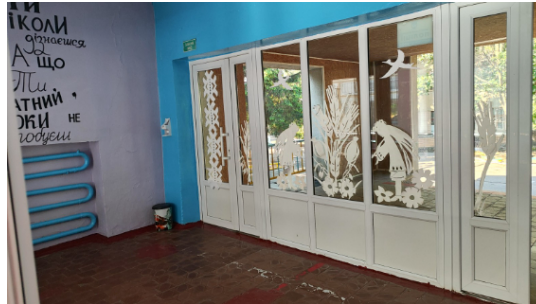
**Зображення 1/2:**

**11) глибина тамбурів становить не менше ніж 1,8 метра, ширина — не менше ніж 2,2 метра\***

Так

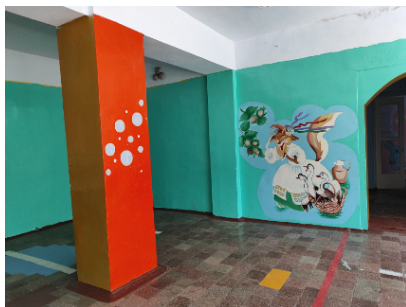
**8) наявний візуальний контраст порогів, колон, інших об'єктів і перешкод, що становлять небезпеку для осіб з порушенням зору, а за відсутності — на них нанесено контрастне маркування кольором\***

Ні

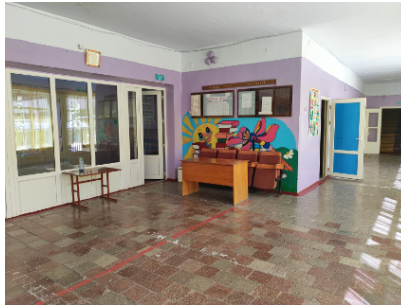
**10) на шляхах руху осіб з інвалідністю немає предметів або горизонтальних перешкод і таких, що виступають над поверхнею підлоги (конструкції, бордюри, пороги тощо)\***

Ні

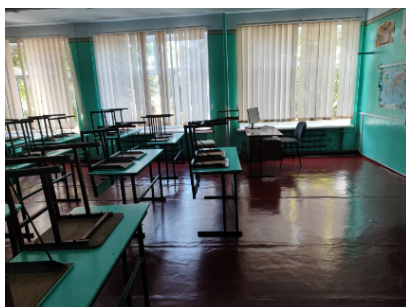
**22) ширина проходу у приміщенні із обладнанням і меблями становить не менше ніж 1,2 метра\***

Ні

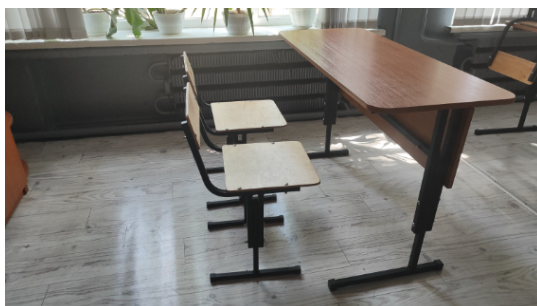
**23) висота столів, стійок, пониженої секції рецепції становить 0,74—0,8 метра із вільним простором під стільницею заввишки не менше ніж 0,7 метра та завглибшки не менше 0,48 метра\***

Так
