**КАРТКА безбар'єрності об'єкта фізичного оточення за результатами проведення оцінки ступеня безбар'єрності будівель і споруд**

ПЕРША ФАРМАЦІЯ ОДЕЩИНИ ТОВ код ЄДРПОУ 44352624" АПТЕКА 911".  
АПТЕКА ОПТОВИХ ЦІН

Будівлі і споруди сфери надання послуг

02.09.2025

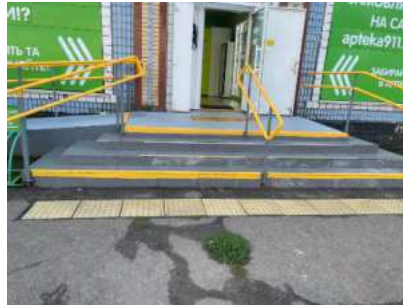
**4) ширина входу на прилеглу територію та ширина дверей, хвірток (за наявності) становить не менше ніж 0,9 метра у просвіті**

Так

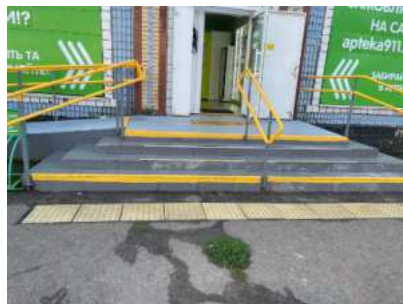
**5) ширина пішохідних доріжок із зустрічним рухом становить не менше ніж 1,8 метра**

Так

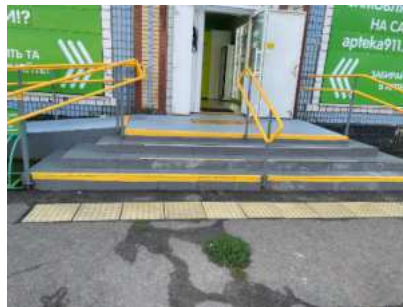
**6) покриття пішохідних доріжок, тротуарів і пандусів рівне (без вибоїн, без застосування як верхнього шару покриття насипних або крупноструктурних матеріалів, що перешкоджають пересуванню осіб з інвалідністю на кріслах колісних або із милицями)**

Так

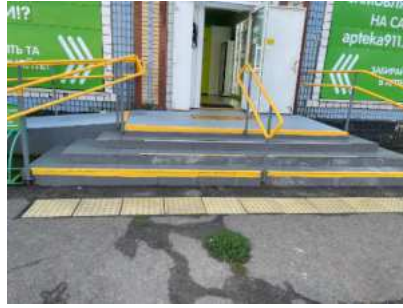
**7) пішохідні доріжки, що перетинаються, поєднані на одному спільному рівні, на таких доріжках відсутні перешкоди (антипаркувальні елементи, клумби, бордюри тощо)\***

Так

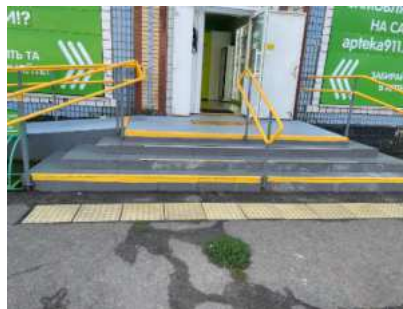
**11) усі сходи в межах одного маршу однакові за формою, шириною і висотою підйому сходинок, а також мають контрастне маркування кольором першої та останньої сходинки (ширина маркування горизонтальної площини ребра – не менше ніж 10 сантиметрів, вертикальної – не менше ніж 5 сантиметрів)\***

Так

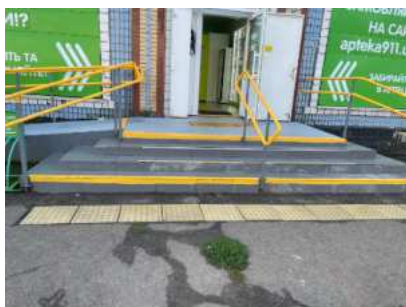
**12) перед перешкодами, що становлять небезпеку для осіб з порушенням зору, а також паралельно до сходів, перед і після сходового маршу розташована попереджувальна тактильна смуга\***

Так

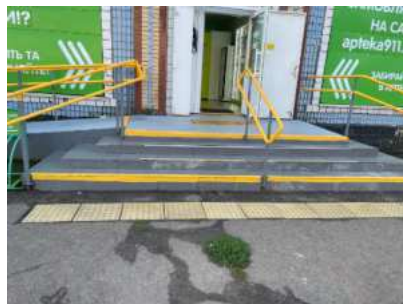
**4) усі сходи в межах одного маршу однакові за формою, шириною і висотою підйому сходинок, а також мають контрастне маркування кольором першої та останньої сходинки (ширина маркування горизонтальної площини ребра — не менше ніж 10 сантиметрів, вертикальної — не менше ніж 5 сантиметрів)\***

Так

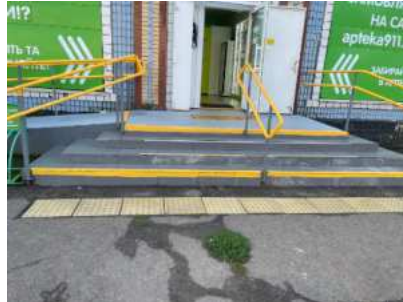
Зображення 1/2:

**5) перед перешкодами, що становлять небезпеку для осіб з порушенням зору, а також паралельно до сходів, перед і після сходового маршу розташована попереджувальна тактильна смуга\***

Так

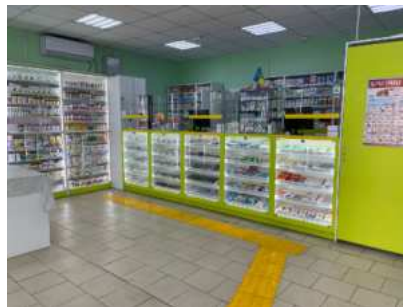
**1) на шляхах руху осіб з інвалідністю відсутні сходи або наявні сходи і пандус, а за необхідності — підймальні платформи, вертикальні підйомники тощо\***

Так

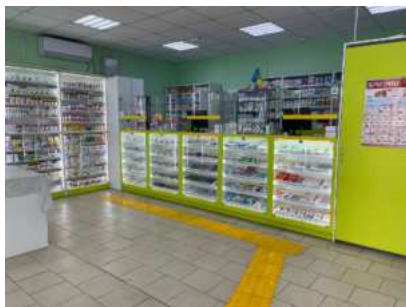
**Зображення 2/2:**

**4) перед перешкодами, що становлять небезпеку для осіб з порушенням зору, а також паралельно до сходів, перед і після сходового маршу розташована попереджувальна тактильна смуга\***

Так

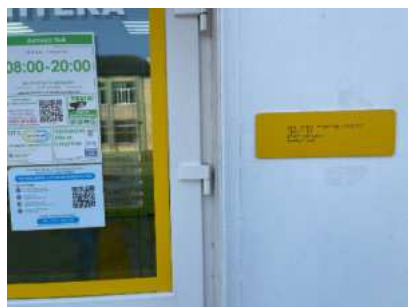
**Зображення 2/2:**

**5) забезпечено візуальний контраст дверей, а за наявності прозорих дверних (фасадних) конструкцій на них нанесено контрастне маркування кольором на висоті 1 метр – 1,5 метра\***

Так

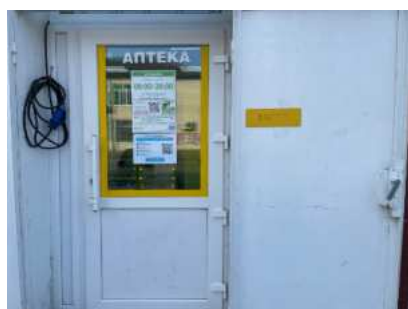
**Зображення 2/2:**

**6) ширина дверних отворів становить не менше ніж 0,9 метра у просвіті\***

Так

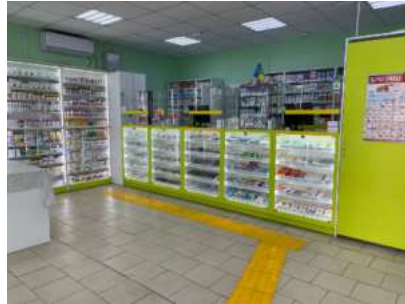
**Зображення 2/2:**

**10) на шляхах руху осіб з інвалідністю немає предметів або горизонтальних перешкод і таких, що виступають над поверхнею підлоги (конструкції, бордюри, пороги тощо)\***

Так

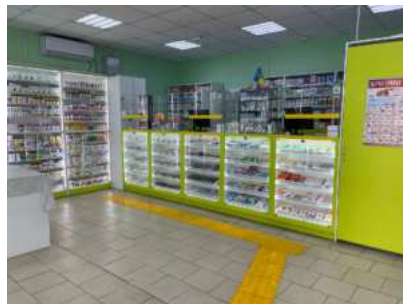
**Зображення 2/2:**

**18) освітленість (рівень освітлення) забезпечує безпечний прохід у коридорах і приміщеннях, зокрема на сходах, сприяє орієнтуванню\***

Так

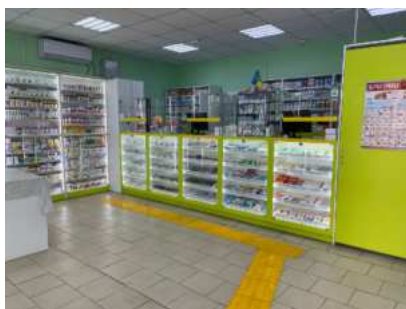
Зображення 2/2:

**19) в аудиторіях і кабінетах створено освітленість (рівень освітлення), що дає змогу побачити обличчя людини, що розмовляє, і прочитати по губах сказане нею та/або побачити і розрізнити рухи рук людини, яка використовує мову жестів\***

Так

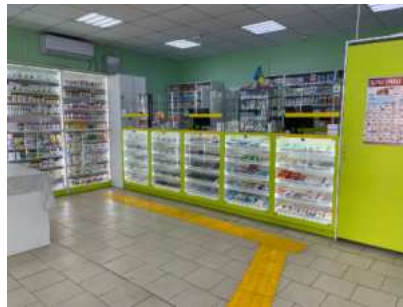
**Зображення 2/2:**

**20) у приміщенні, де надаються послуги, на шляхах руху осіб з інвалідністю немає предметів або горизонтальних перешкод і таких, що виступають над поверхнею підлоги (конструкції, бордюри, пороги тощо)\***

Так

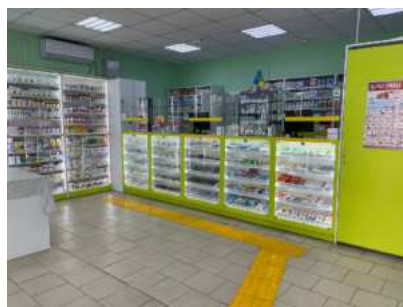
**21) ширина вільного від перешкод шляху руху в коридорах, приміщеннях, галереях становить не менше ніж 1,8 метра — за умови зустрічного руху\***

Так

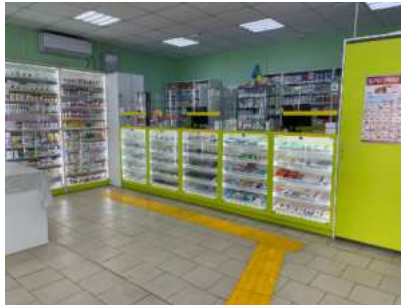
**22) ширина проходу у приміщенні із обладнанням і меблями становить не менше ніж 1,2 метра\***

Так

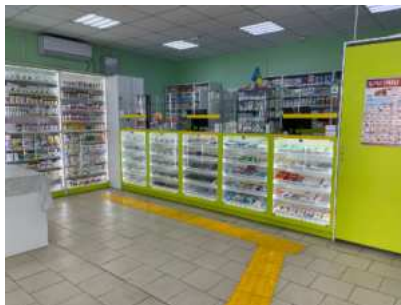
**23) висота столів, стійок, пониженої секції рецепції становить 0,74—0,8 метра із вільним простором під стільницею заввишки не менше ніж 0,7 метра та завглибшки не менше 0,48 метра\***

Так
